Gemeinde Wolfegg

15. Änderung des Bebauungsplans "Ortsgebiet Wolfegg"

Datum: 18.12.2019

Artenschutzrechtlicher Kurzbericht

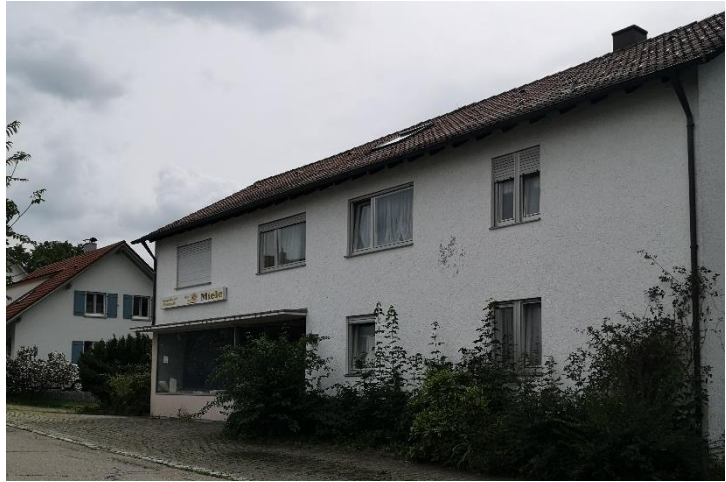
Blick von Nordosten auf das Gebäude im Alten Kirchweg 5. Das Haus war noch vor kurzem bewohnt.

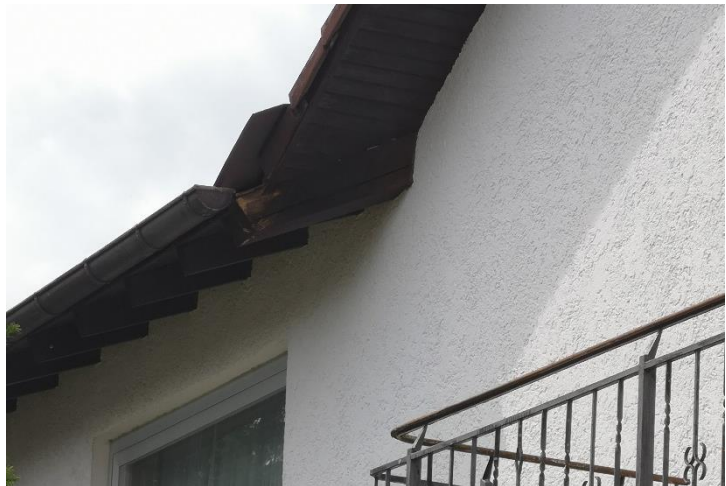
Eine Spalte bzw. Ausfaltung an einem Dachbalken stellt ein potenzielles Quartier für Fledermäuse dar.

- 6.4 Da durch die geplanten Gebäudeabrisse potenzielle Quartiere für Fledermäuse verloren gehen, sind vor dem Abriss bzw. bis spätestens März des Folgejahres mind. fünf Fledermausflachkästen (z.B. Fa. Schwegler, Fledermausflachkasten 1FF) an Gebäuden der näheren Umgebung anzubringen, um das Quartierpotenzial in dem Gebiet aufrecht zu erhalten.

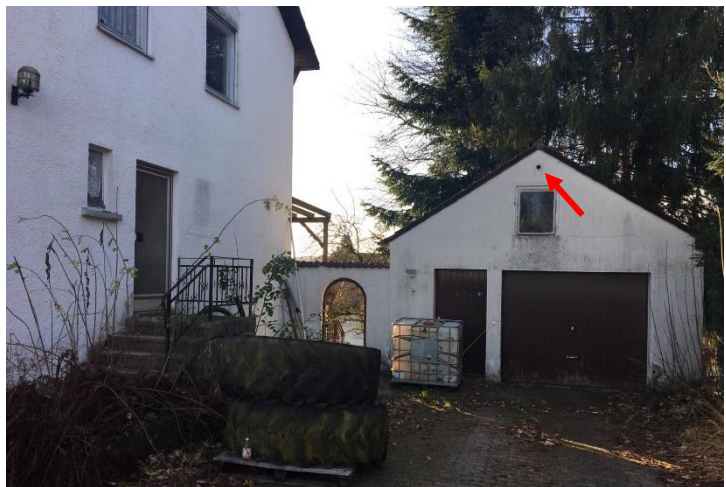
5. Ergebnisse der Untersuchung
 - 5.1 Das dreigeschossige Haus im Alten Kirchweg 10 (Fl.-Nr. 172/6) hat anscheinend sowohl einen Dachboden als auch einen Keller. Nördlich direkt benachbart befindet sich eine Garage, welche ebenfalls einen Dachboden aufweist. Allerdings konnten die Gebäude nur von außen hinsichtlich geschützter Arten kontrolliert werden. Dabei wurden einige Strukturen festgestellt, welche potenziell für Fledermäuse oder gebäudebrütende Vogelarten relevant sein können. So stellen etwa Spalten bzw. Ausfaltungen an den Dachbalken und die Rollladenkästen potenzielle Quartiere für Fledermäuse bzw. Nistmöglichkeiten für gebäudebrütende Vogelarten dar. Eine runde Lüftungsöffnung im Giebel der benachbarten Garage gewährt zudem potenziell Fledermäusen Zugang in den Dachboden der Garage. Hinweise auf eine Nutzung der Gebäude durch geschützte Arten konnten von außen nicht festgestellt werden. Die Bäume und Gehölze des zum Haus gehörenden Grundstückes wiesen keine für geschützte Arten relevanten Strukturen auf.

Blick von Osten auf den Eingangsbereich und die Garage des Hauses. Die runde Lüftungsöffnung in der Giebelwand gewährt potenziell geschützten Arten Zugang zum Dachboden. Die beschädigte Dachunterverkleidung gewährt potenziell Fledermäusen Zugang ins Unterdach.

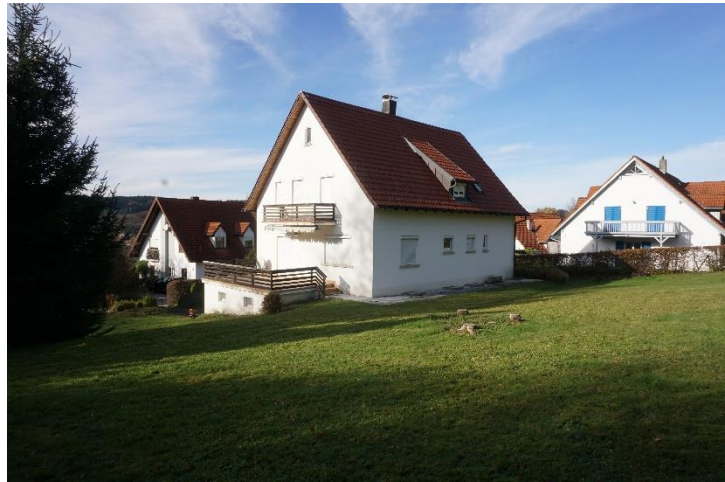
- 5.2 Das Gebäude im St.-Gabriel-Weg 3 (Fl.-Nr. 172/15) weist von außen einige Strukturen auf, welche für geschützte Arten potenziell relevant sind. So stellen etwa die Rollladenkästen oder auch Spalten zwischen den Ziegeln, im Firstziegel und in der Dachunterverkleidung potenzielle Quartiere für Fledermäuse dar. Hinweise auf eine Nutzung der Strukturen durch Fledermäuse konnten nicht erbracht werden. In der nordwestlichen Dachunterverkleidung wurde jedoch mind. ein Nest des Haussperlings festgestellt. Der Dachboden des Gebäudes ist von Innen gedämmt und es sind keine offensichtlichen Zugangsmöglichkeiten für Vögel oder Fledermäuse erkennbar. Auch Spuren oder Hinweise geschützter Arten konnten nicht vorgefunden werden. Der Keller ist ausgebaut und glatt verputzt. Größere Holzstapel im Inneren können potenziell Fledermäusen als Versteck dienen, jedoch sind keine Zugangsmöglichkeiten für Fledermäuse in den Keller erkennbar. Die Bäume des Grundstückes weisen keine für geschützte Tierarten relevante Strukturen auf.

Blick von Südosten auf das Gebäude im St.-Gabriel-Weg 3. Das Haus ist seit längerem unbewohnt.

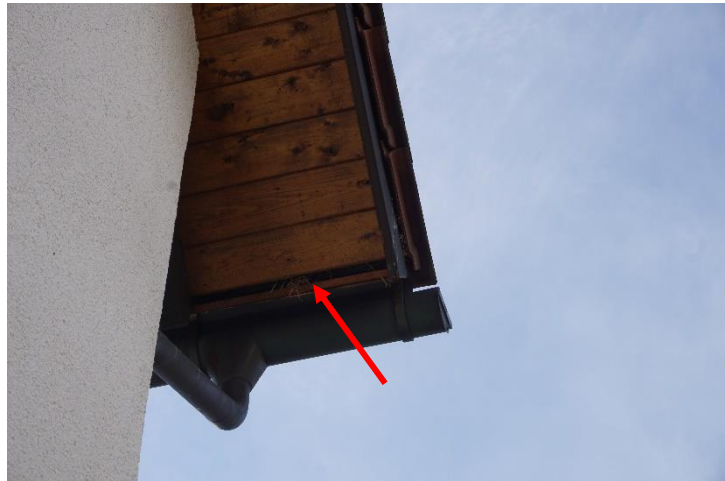
Unter der Dachverkleidung des Gebäudes brütete ein Haussperling.

- 6.5 Um den Verlust der potenziellen bzw. nachgewiesenen Brutplätze des Haussperlings auszugleichen, sind mind. drei Mauersegler-Nistkästen (z.B. Fa. Schwegler, Mauersegler-Nistkasten Nr. 17) vor dem Abriss bzw. bis spätestens März des Folgejahres an Gebäuden des näheren Umfelds anzubringen. Erfahrungsgemäß bevorzugen Haussperlinge Mauersegler-Nistkästen gegenüber Sperlingskoloniehäusern, weshalb dieser Kastentyp empfohlen wird.

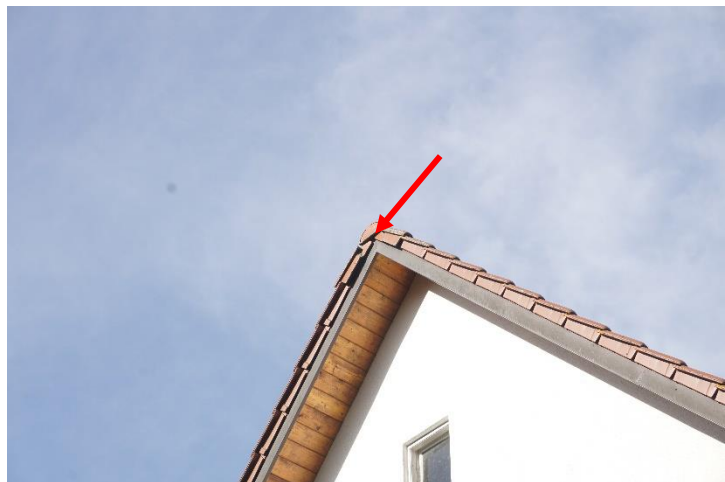
Die Öffnung unter dem Firstziegel stellt ein potenzielles Quartier für Fledermäuse dar.

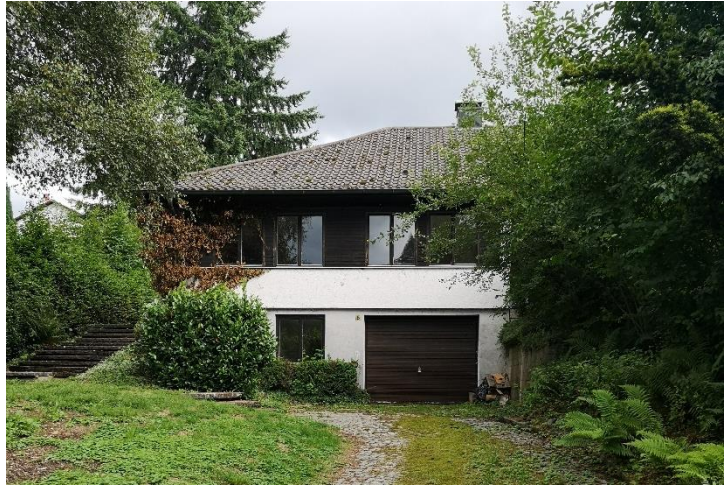
- 5.3 Bei dem Gebäude im St.-Gabriel-Weg 5 (Fl.-Nr. 172/12) handelt es sich um ein zweigeschossiges Gebäude ohne Keller, aber mit Dachboden. Die Dachunterverkleidung im Bereich des Dachüberstandes weist einige Lücken und

Blick von Westen auf das Gebäude im St.-Gabriel-Weg 5. Auch dieses Haus steht seit längerem leer.

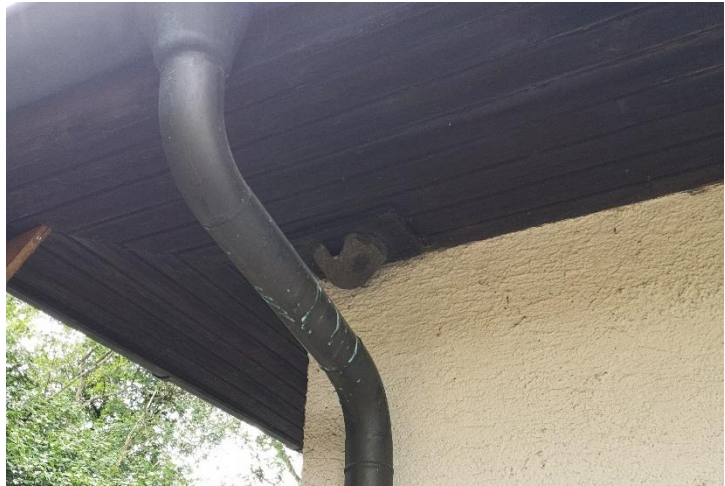
Öffnungen auf und stellt ein potenzielles Quartier für Fledermäuse bzw. eine Nistmöglichkeit für gebäudebrütende Vogelarten dar. Auf der Ostseite des Gebäudes ist zudem eine künstliche Nisthilfe für Mehlschwalben angebracht, welche Nutzungsspuren in Form von Vogelkot aufwies. Anhand der für Mehlschwalben eher ungünstigen Positionierung des Kunstnests direkt über dem Fallrohr der Regenrinne scheint die Nisthilfe jedoch eher durch einen Haussperling genutzt zu werden. Hinweise oder Spuren geschützter Arten konnten an dem Gebäude nicht festgestellt werden. Der Dachboden des Hauses ist nicht ausgebaut und weist keine Innenverkleidung auf. Teilweise frischer Marderkot zeigt eine aktuelle Nutzung des Dachbodens durch einen Marder. Hinweise oder Spuren geschützter Arten hingegen konnten nicht festgestellt werden.

Eine Nisthilfe für Mehlschwalben an der Fassade des Gebäudes. Vermutlich stammen die Nutzungsspuren von einem Haussperling.

- 6.6 Vorhandene Nisthilfen sind vor dem Eingriff außerhalb der Vogelbrutzeit zu entfernen und bis spätestens März des Folgejahres an geeigneten Gebäuden der näheren Umgebung wieder anzubringen.

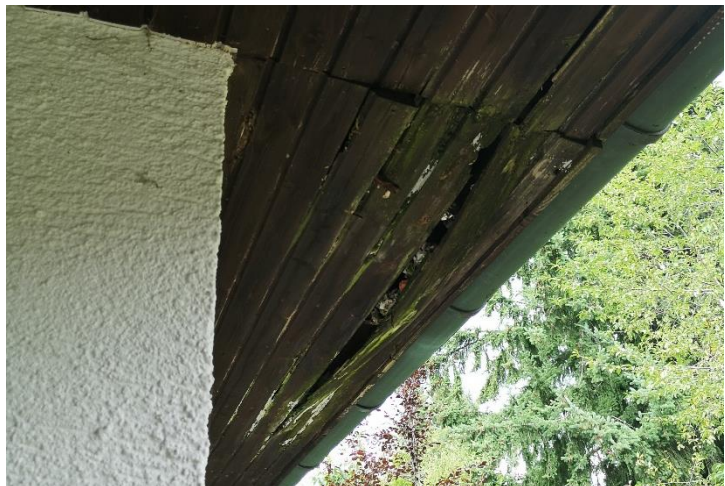
Die beschädigte Dachunterverkleidung gewährt potenziell Fledermäusen Zugang ins Unterdach.
