Gemeinde Wolfegg Vorhabenbezogener Bebauungsplan "Oberhof 1"

Sieber Consult GmbH, Lindau (B)

Datum: 25.09.2024

Artenschutzrechtlicher Kurzbericht

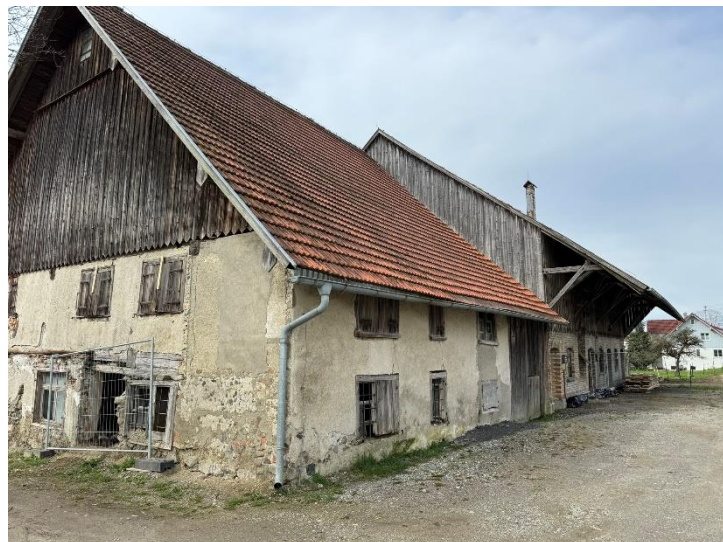
Das Gebäude "Oberhof 1" weist an der Fassade eine Vielzahl von Strukturen auf, welche Fledermäusen potenziell als Quartier dienen können. An der Westfassade des Gebäudes ist eine Blechverkleidung angebracht, welche sich mittlerweile ablöst und ein potenzielles Spaltquartier gebäudebewohnender Fledermäuse darstellt. Weiterhin bestehen viele Spalten zwischen Balken und Mauerwerk. Hinweise oder Spuren einer Nutzung durch geschützte Arten konnten jedoch nicht festgestellt werden.

Blick von Nordosten auf das abzureißende Gebäude. An der Fassade befinden sich viele Spalten und Nischen, welche potenziell als Quartier für Fledermäuse dienen können.

- 6.7 Um das Quartierpotenzial für Fledermäuse im Gebiet aufrecht zu erhalten ist es empfehlenswert auf der Ost-, Süd-, oder Westseite des Neubaus oder Gebäuden der unmittelbaren Umgebung mindestens drei Fledermauskästen (z.B. Hasselfeldt, Fledermausfassadenflachkasten) an oder in der Fassade zu integrieren.

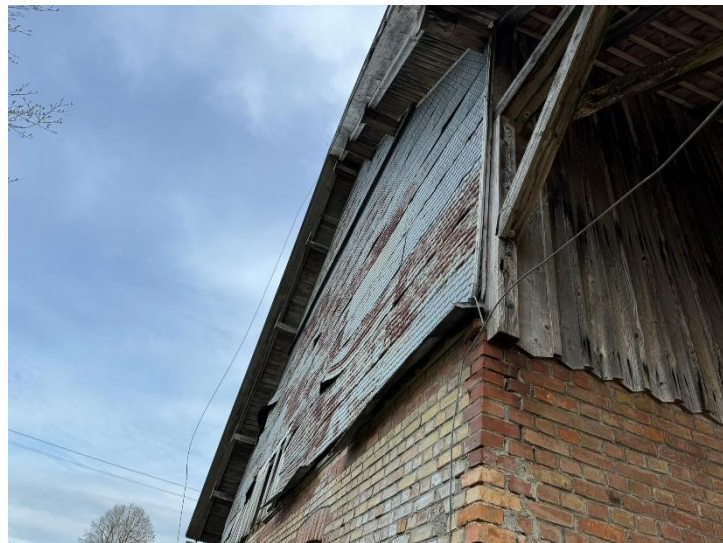
Die sich ablösende Blechverkleidung auf der Westseite des Gebäudes stellt ein potenzielles Quartier für Fledermäuse dar. Hinweis oder Spuren einer Nutzung durch geschützte Arten konnten jedoch nicht festgestellt werden.

- 6.4 Es ist zu empfehlen, den Dachstuhl des Gebäudes bereits vor dem eigentlichen Abriss, vorzugsweise im Oktober, als Fledermaustagesquartier unattraktiv zu gestalten. Etwa durch das händische Entfernen der Blechverkleidung und evtl. auch der Holzwand auf der westlichen Giebelseite oder dem (teilweisen) Abdecken des Dachs.

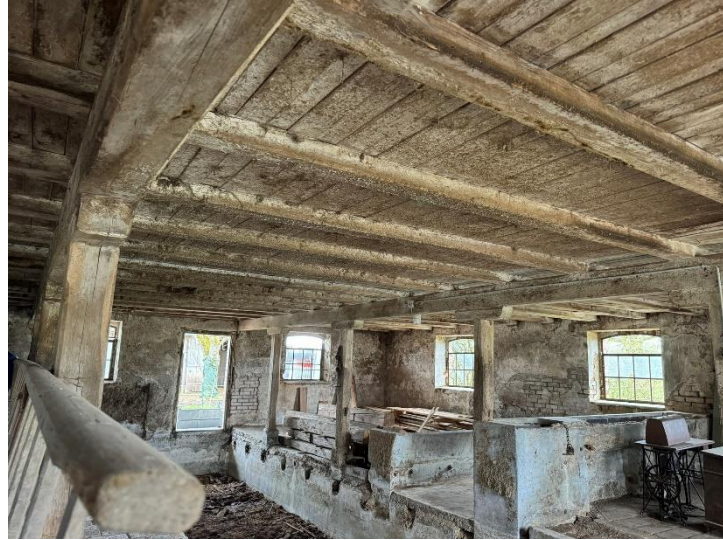
Der Dachstuhl wurde in der Vergangenheit als Heulager genutzt. Das Dach hat keine Innenverkleidung und die Ziegel sind von Innen sichtbar. Durch Spalten zwischen den Dachbalken besteht eine Eignung als Quartier für Fledermäuse. Da der Dachboden nicht betreten werden konnte, konnte nicht nach Hinweisen auf eine Nutzung durch Fledermäuse gesucht werden. Das Erdgeschoss der Scheune, welches früher als Stall und Lager genutzt wurde, ist durch Fenster relativ hell. Dennoch konnte an der nördlichen Wand an einer Stelle ein Krümel

gefunden werden, bei dem es sich um Fledermauskot handeln könnte. Weiter Hinweise oder Spuren einer Nutzung durch geschützte Arten konnten nicht festgestellt werden.

Blick in das Innere des Gebäudes. Das Erdgeschoss ist durch viele Fenster sehr hell. Zahlreiche Nischen und Spalten stellen Quartiermöglichkeiten für Fledermäuse dar.

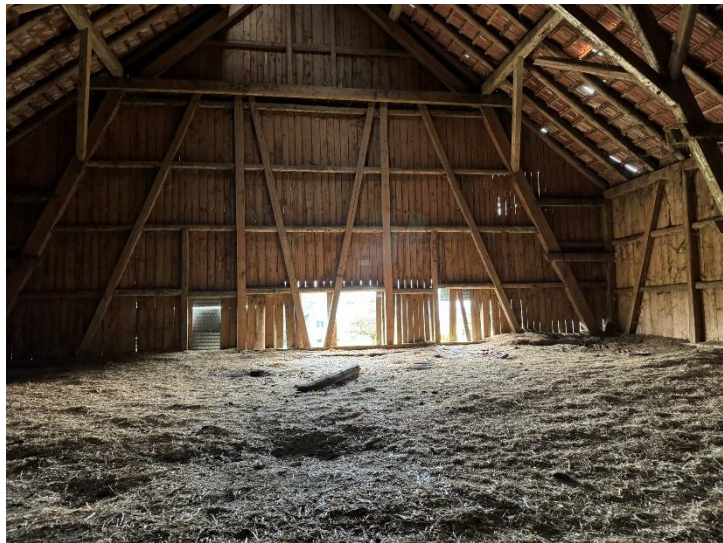
Insgesamt sprechen die erhobenen Daten nicht für ein größeres Quartier oder eine Wochenstube von Fledermäusen im Dachstuhl. Eine Nutzung als gelegentliches Tagesquartier ist aber möglich.

Blick in den nicht begehbaren Dachboden des Gebäudes. Auch hier besteht durch Spalten und Nischen Quartierpotenzial für Fledermäuse.

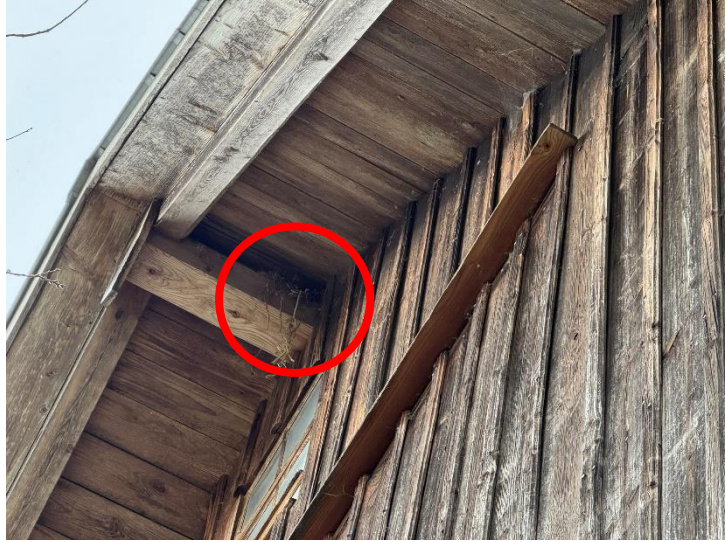
Unbesetztes Nischenbrüternest auf dem östlichen Firstbalken des Gebäudes.

- 6.8 Um einen Verlust der nachgewiesenen Fortpflanzungsstätte des Hausrotschwanzes auszugleichen sind mind. zwei Halbhöhlen im räumlichen Umfeld zu installieren (z.B. Fa. Schwegler, Halbhöhle 2HW).

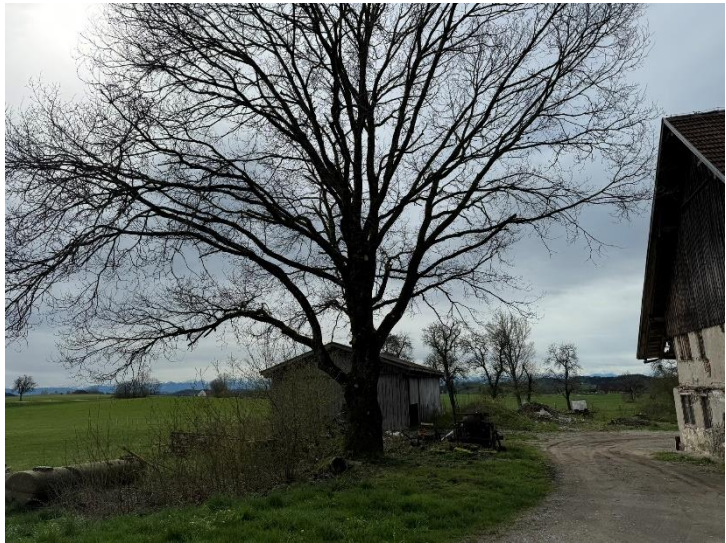
- 2.2 Innerhalb des Plangebiets stehen zwei Gebäude sowie ein größerer Baum und einige kleinere Gehölze. Der Baum soll laut Aussage des Auftraggebers erhalten bleiben und wurde entsprechend nicht näher untersucht. Die Gebäude stehen schon seit längerem leer und befinden sich entsprechend in einem heruntergekommenen Zustand. Bei dem zum Abriss vorgesehenen Gebäude "Oberhof 1" handelt es sich um ein ehemaliges Ökonomiegebäude mit Stallungen und Lagerflächen im Erdgeschoss und einem Heuboden im Obergeschoss. Bei dem zweiten Gebäude handelt es sich um das ehemalige Wohnhaus "Oberhof 2".

Blick von Norden auf den einzigen größeren Baum im Geltungsbereich. Der Baum soll laut Aussage des Vorhabenträgers erhalten bleiben.

- 6.2 Um den Kronen- und Wurzelbereich vorhandener Bäume nicht zu beschädigen und den Gehölzbestand bestmöglich zu schützen, sollten alle baulichen Maßnahmen gemäß DIN 18920 "Landschaftsbau-Schutz von Bäumen, Pflanzbeständen und Vegetationsflächen bei Baumaßnahmen" sowie RAS-LP4 "Richtlinie für die Anlage von Straßen, Teil Landschaftspflege, Abschnitt 4: Schutz von Bäumen, Vegetationsbeständen und Tieren bei Baumaßnahmen" durchgeführt werden.
